## 预防液氨泄漏事故，离不开这种先进的检测技术

### 1、山东某食品厂在役检测

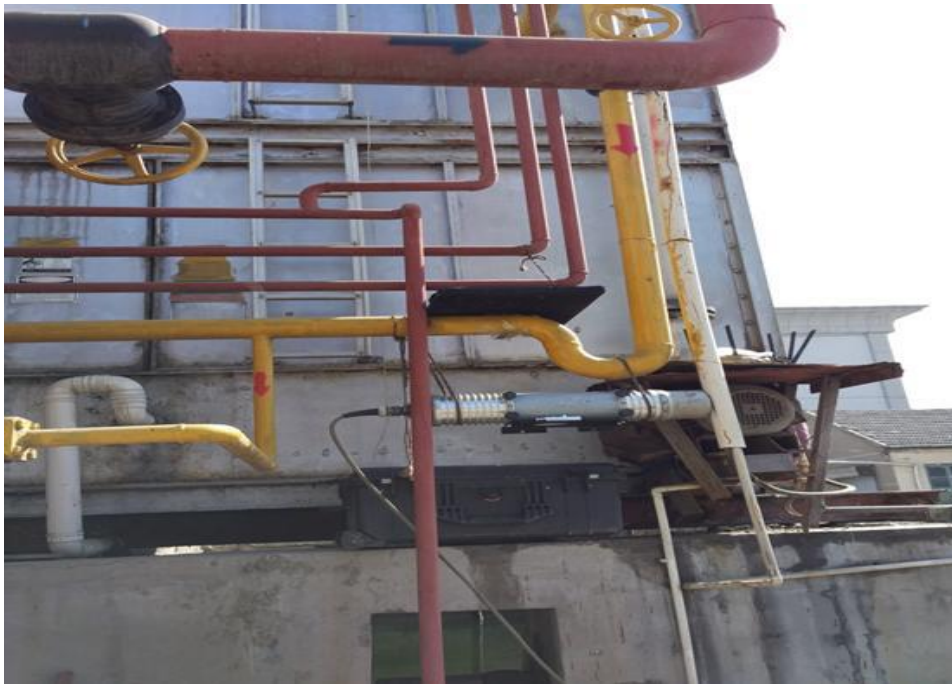
检测现场

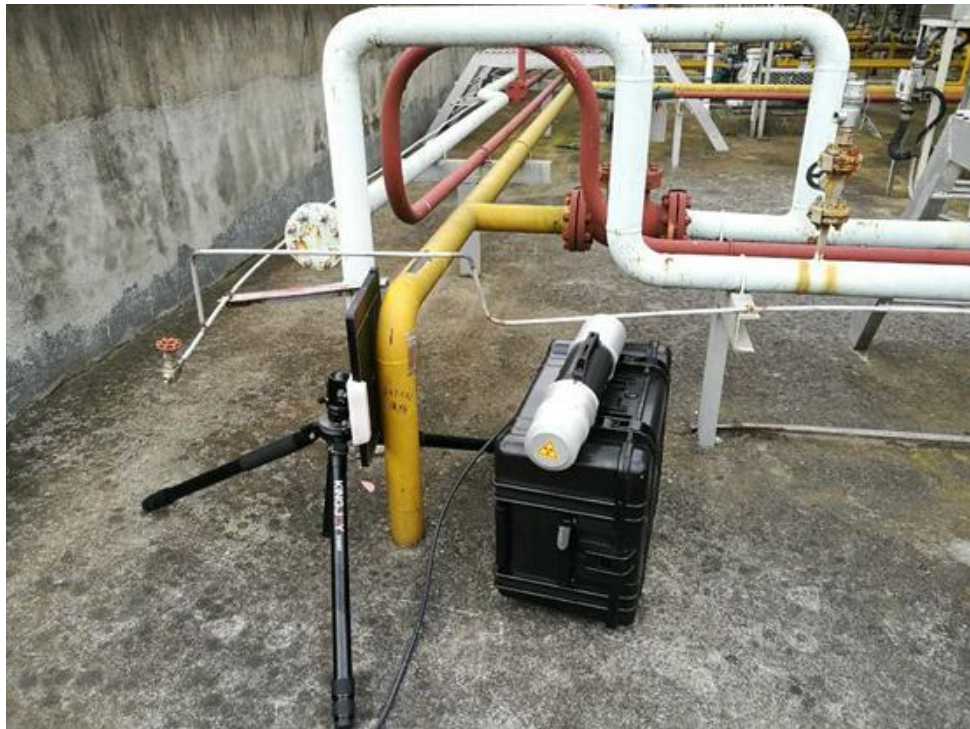
## 2、浙江某化工厂液氨管道

## 检测现场

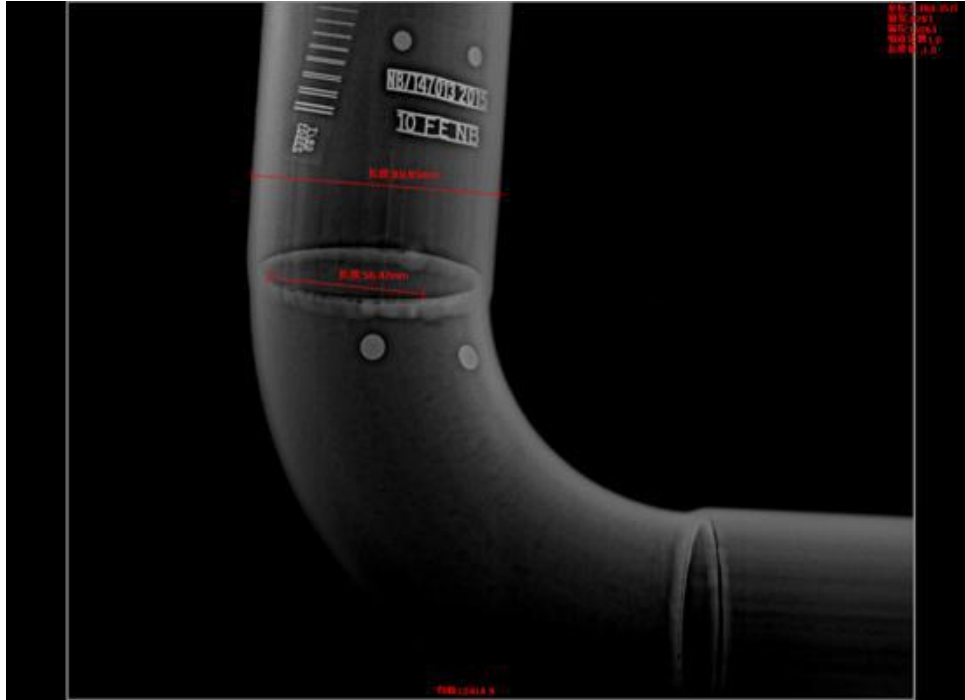
## 成像效果

采用X射线数字成像技术，能够快速有效的对液氨管道内部进行检查，相对于以往使用胶片进行内部探伤，X射线机数字成像技术可以实时成像，现场即可以看到内部情况，不需要冲洗胶片。另外对带有保温层的管道，采用X射线数字成像也可以直接在役检测，不需要停机和拆保温层。

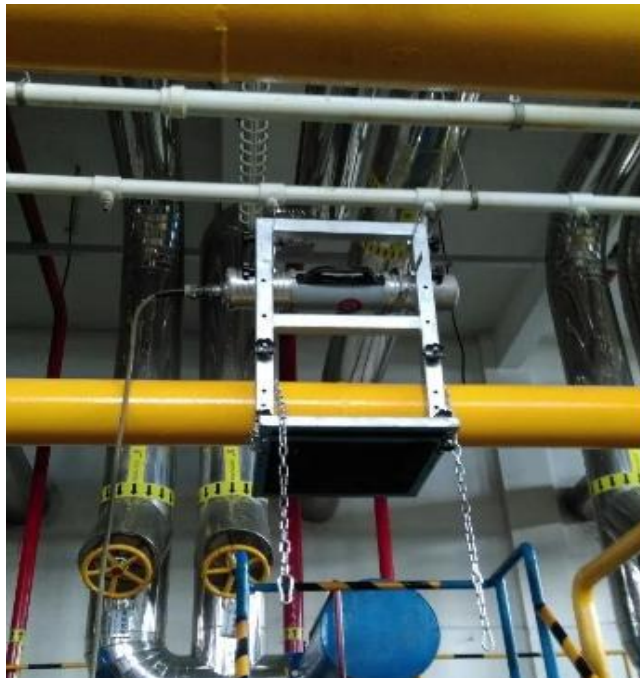
### 3、广东某化工厂液氨管道

## 检测现场
